# 01 ドローンによる風車翼落雷被害検査装置①

# 1. ドローンによる風車翼落雷被害検査装置①

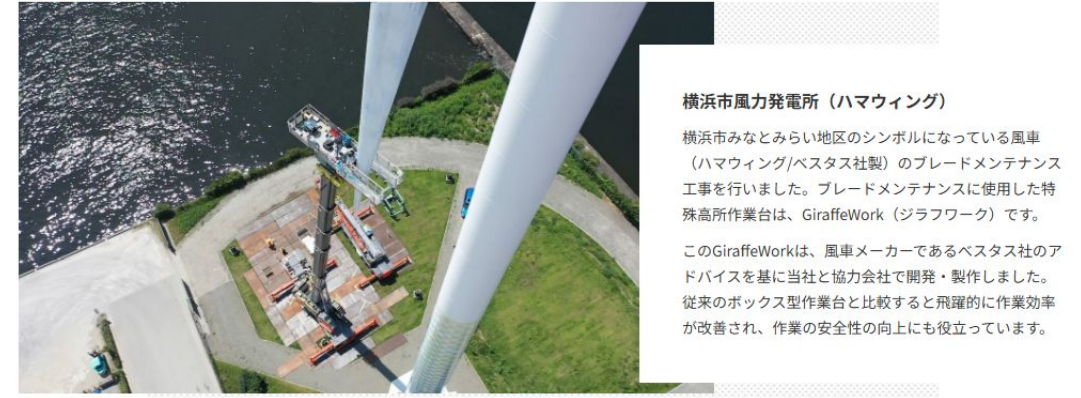
従来は、右写真のように、  
地上から高所作業車でアクセスしたり、  
ナセルからロープアクセスをして導通検査をする。

特別な技能を持った方や、  
大がかりな特別なシステム（高所作業車）  
の手配が必要で、  
納期/コスト/安全面で検査のボトルネックになる

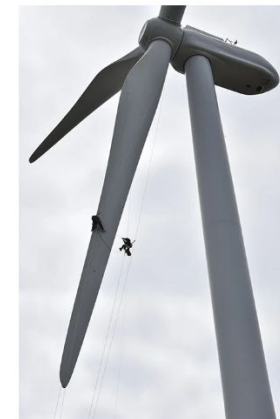
日立造船の風力発電で作業をする特殊高所技術の作業員=秋田県由利本荘市、星野英三雄撮影

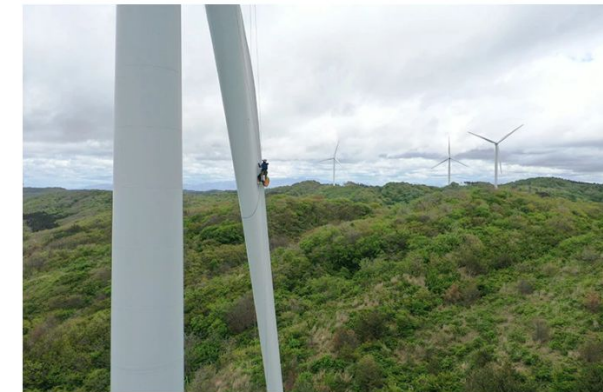
風力発電所のブレードを点検をする作業員=2021年5月11日午前、秋田県由利本荘市、ドローンで小澤重隆撮影
